KONČNO POROČILO

Letalska nesreča

AN-2

Registrska oznaka HA-MKK

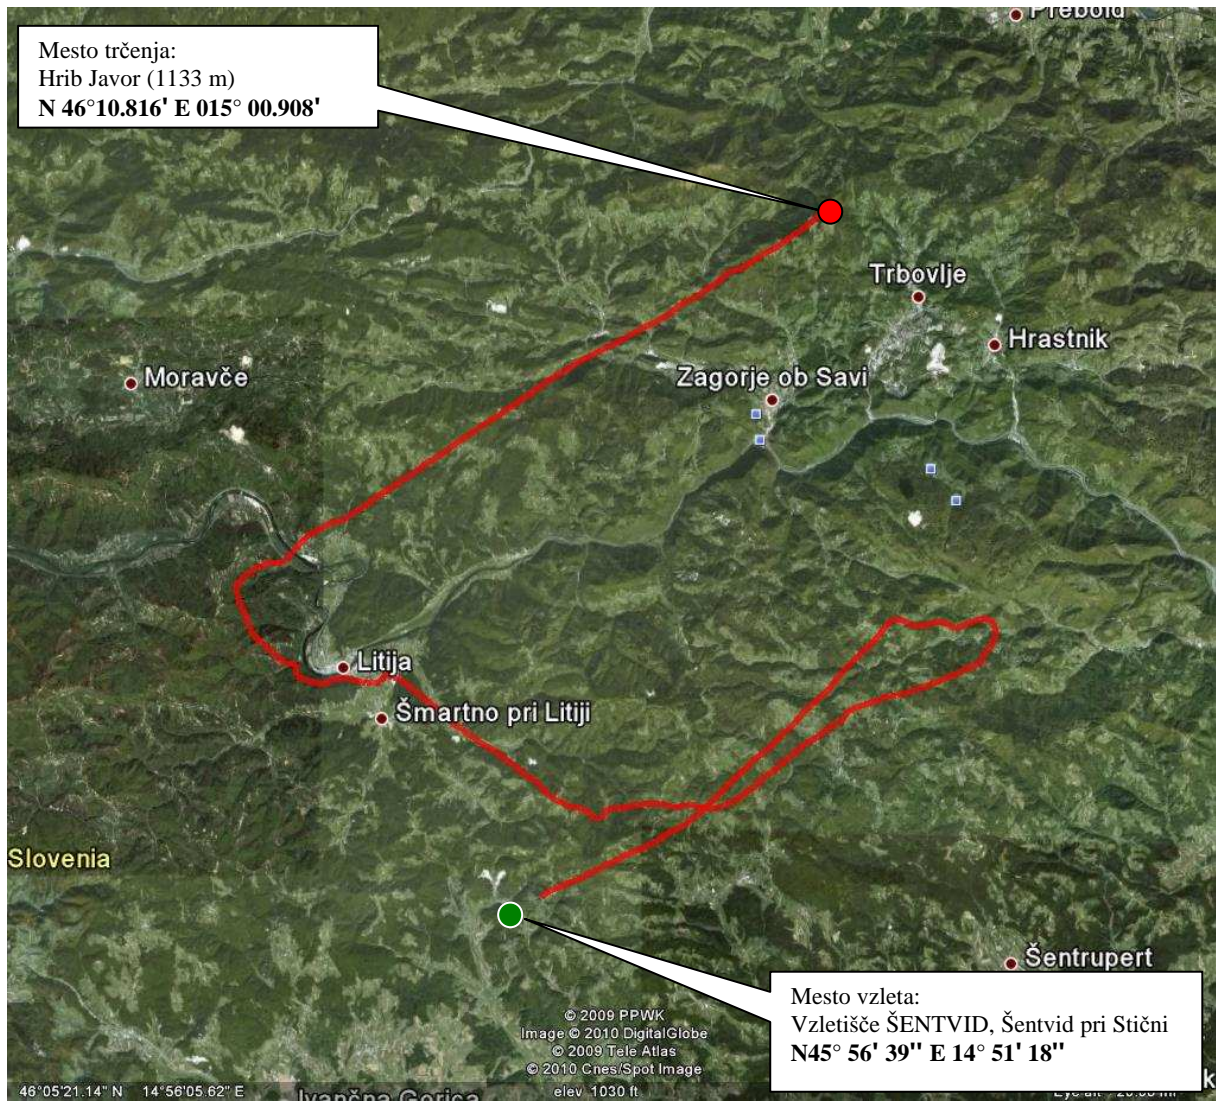
Pot leta zrakoplova HA-MKK

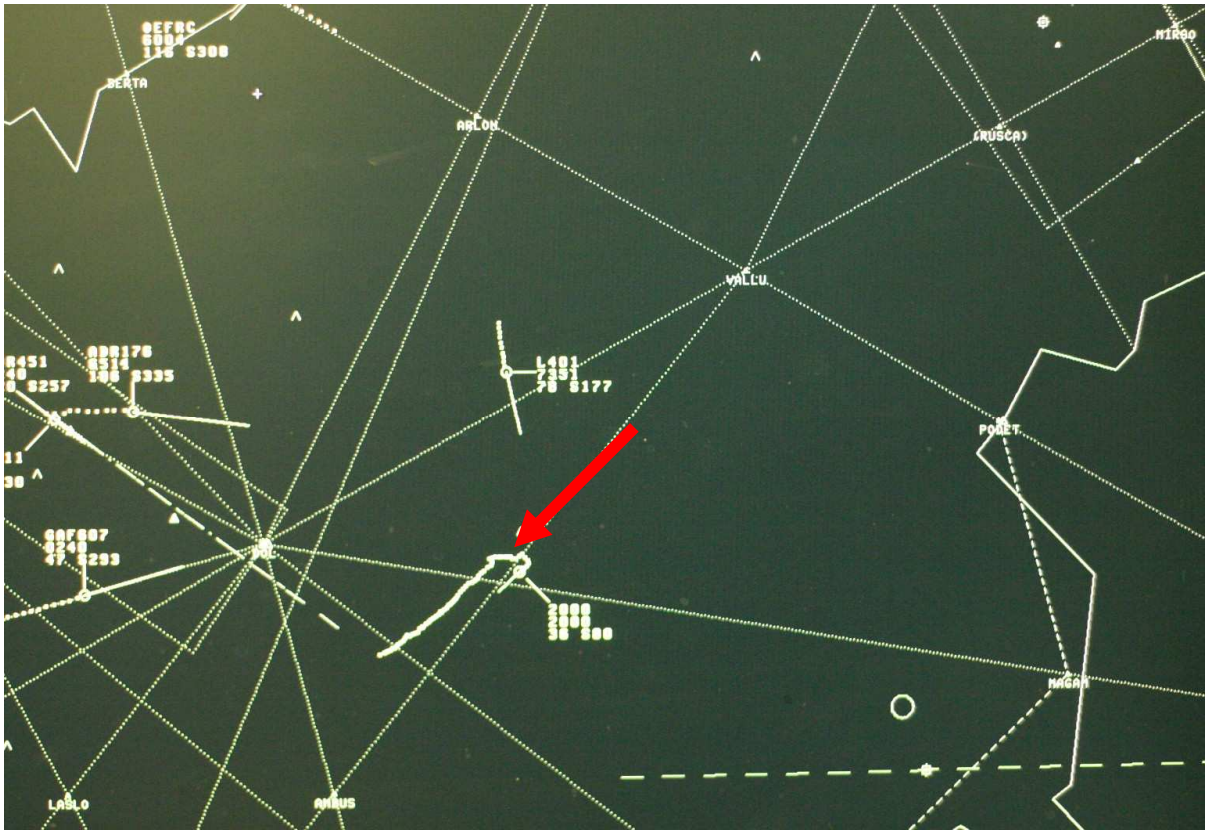
Slika 1: Sprememba smeri leta letala

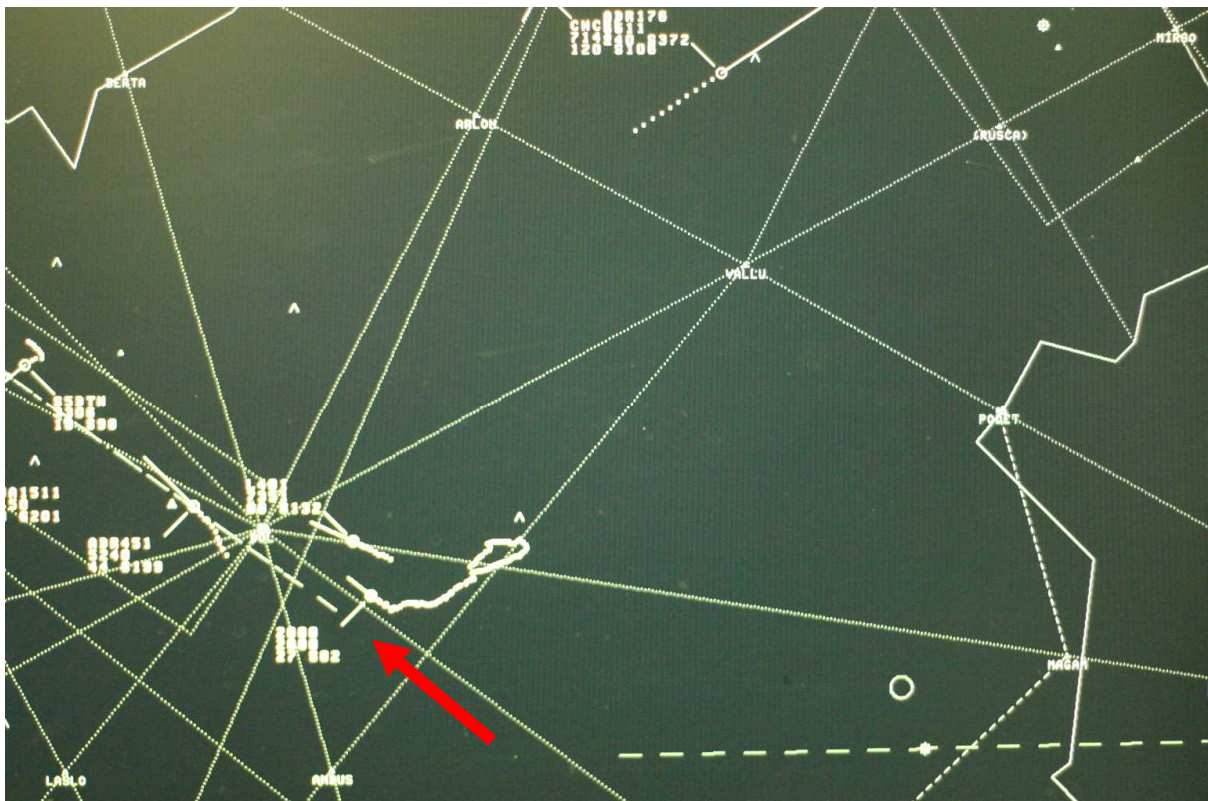
Slika 2: Smer leta letala proti CTR Ljubljana

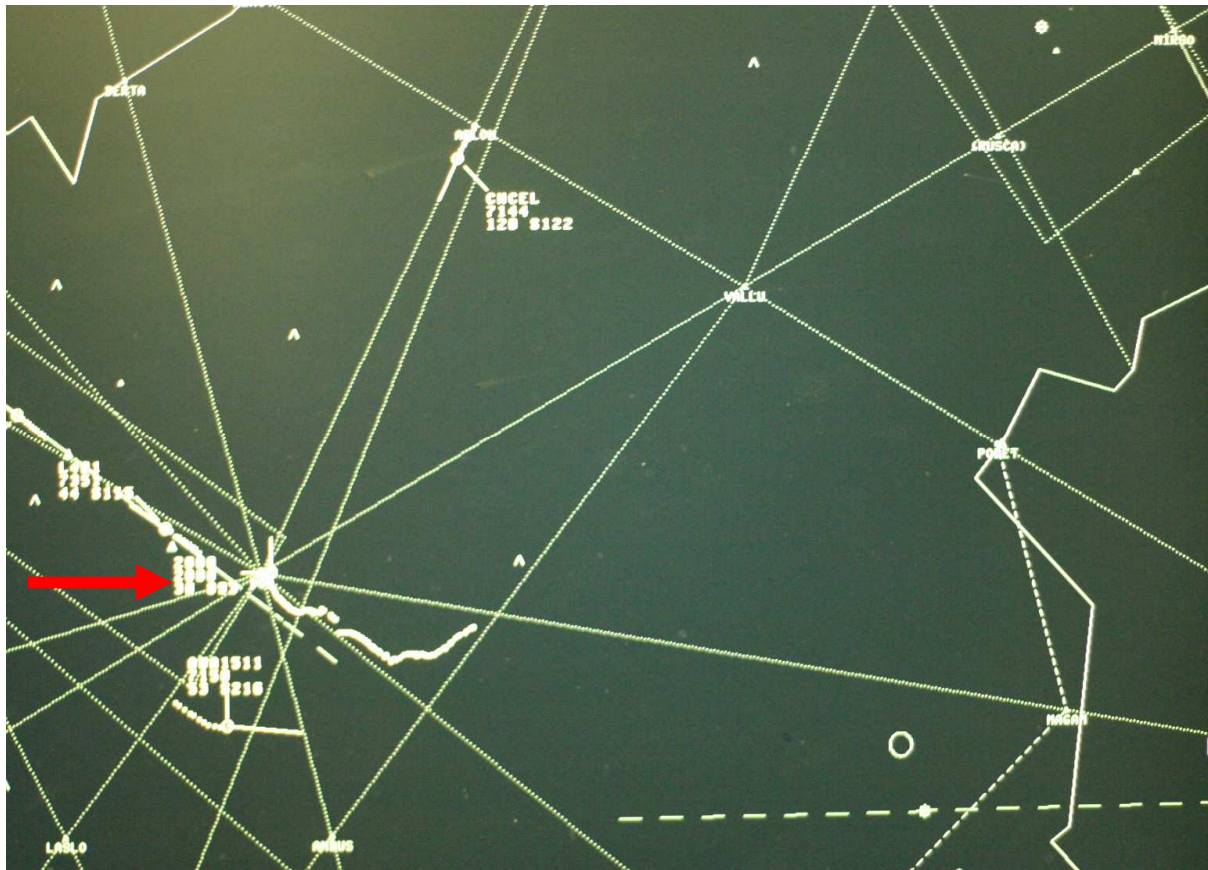
Slika 3: Nad krajem Litija na višini 3200 ft (975.36 m)

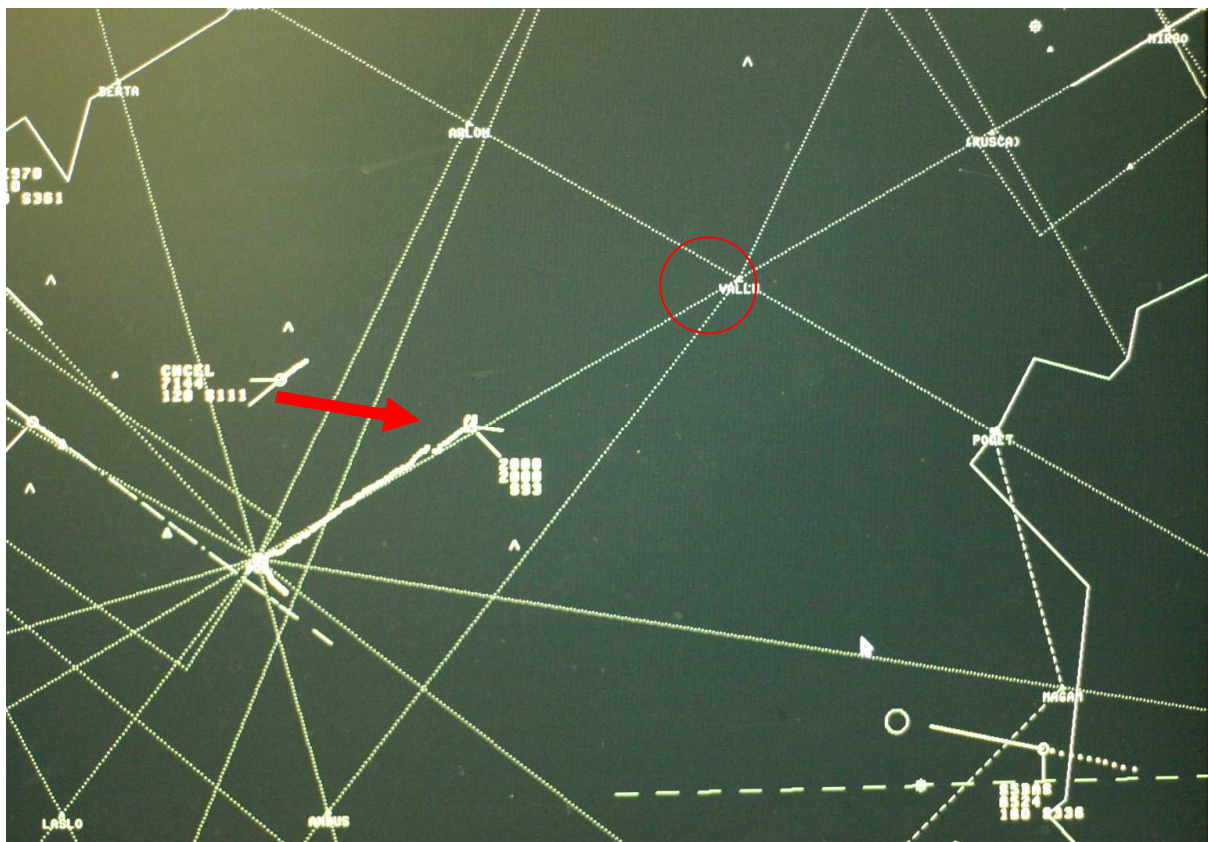
Slika 4: Položaj letala tik preden je izginilo iz radarskega zaslona

Letalo je trčilo v hrib Javor (1133 m) pri Sveti Planini nad Trbovljami na nadmorski višini 1075 m. Letalo je najprej trčilo v vrhove dreves s kraki propelerja, s krili, trupom in nato trčilo v zemeljsko površino. Pri trčenju letala je prišlo do razlitja celotne količine goriva in posledično do požara. Pri trčenju krakov propelerja ob drevesa je motor iztrgalo iz motorskega prostora. Raztresenost razbitin letala je bila skoncentrirana na mestu trčenja, tipična ukrivljenost krakov propelerja je izkazovala, da je ob trčenju motor deloval na moči za križarjenje, hitrost letala tik preden je izginilo iz radarskega zaslona je bila 125 vozlov.

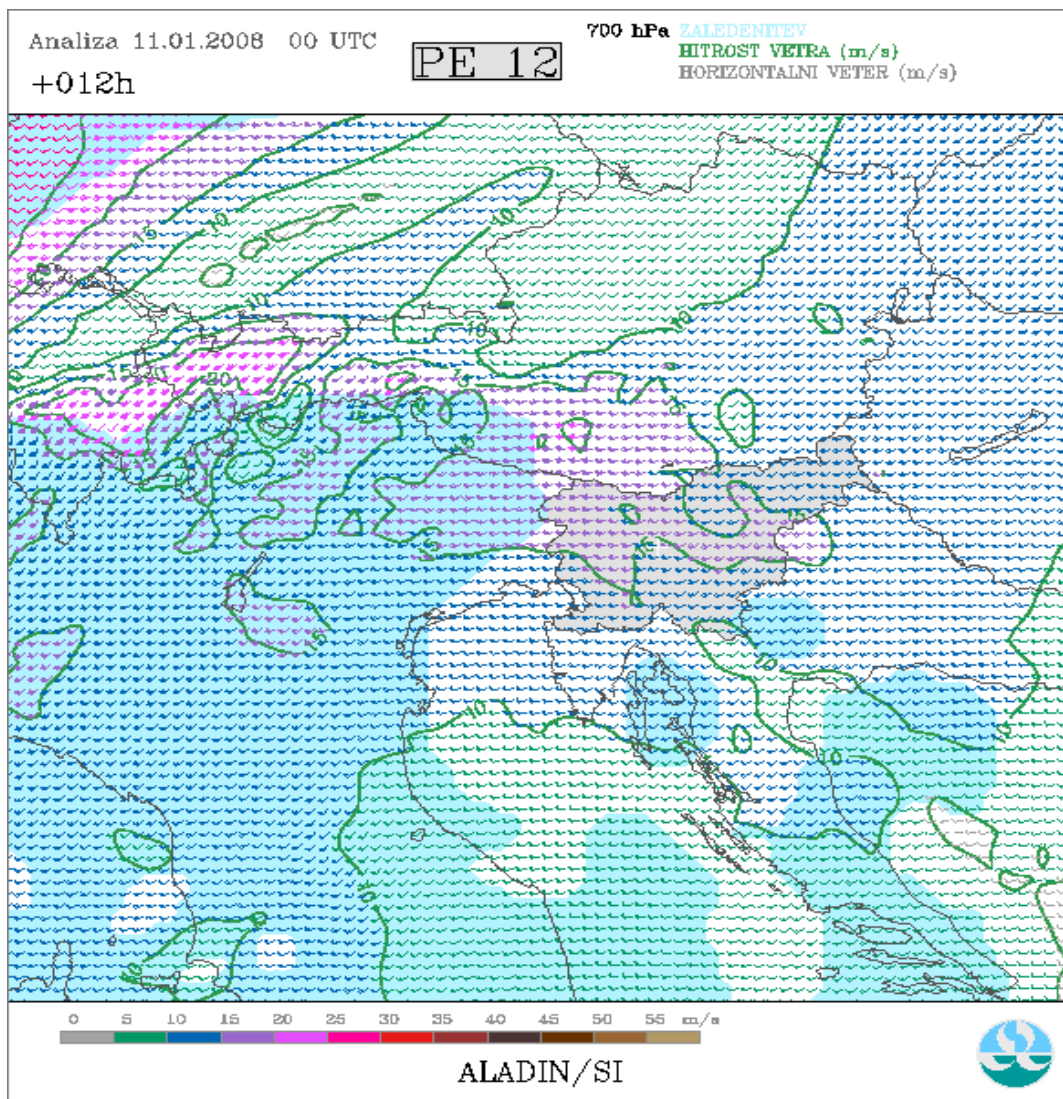
Slika1:Vetrovno polje meteorološkega modela ALADIN za 11.01.2008 ob 12 UTC(*) – FL100

Nad Slovenijo so prevladovali zmerni jugozahodni vetrovi. Od višine FL050 do višine FL100 je meteorološki model ALADIN izračunal veter s hitrostjo okrog 25 vozlov. Veter je nad osrednjo Sloveniji na višini okrog FL050 pihal s hitrostjo okrog 20 vozlov, ter sunki do 30 vozlov. Na vseh višina je pihal veter jugozahodne smeri. Po nižinah in kotlinah je veter pri tleh zapihal le ponekod.

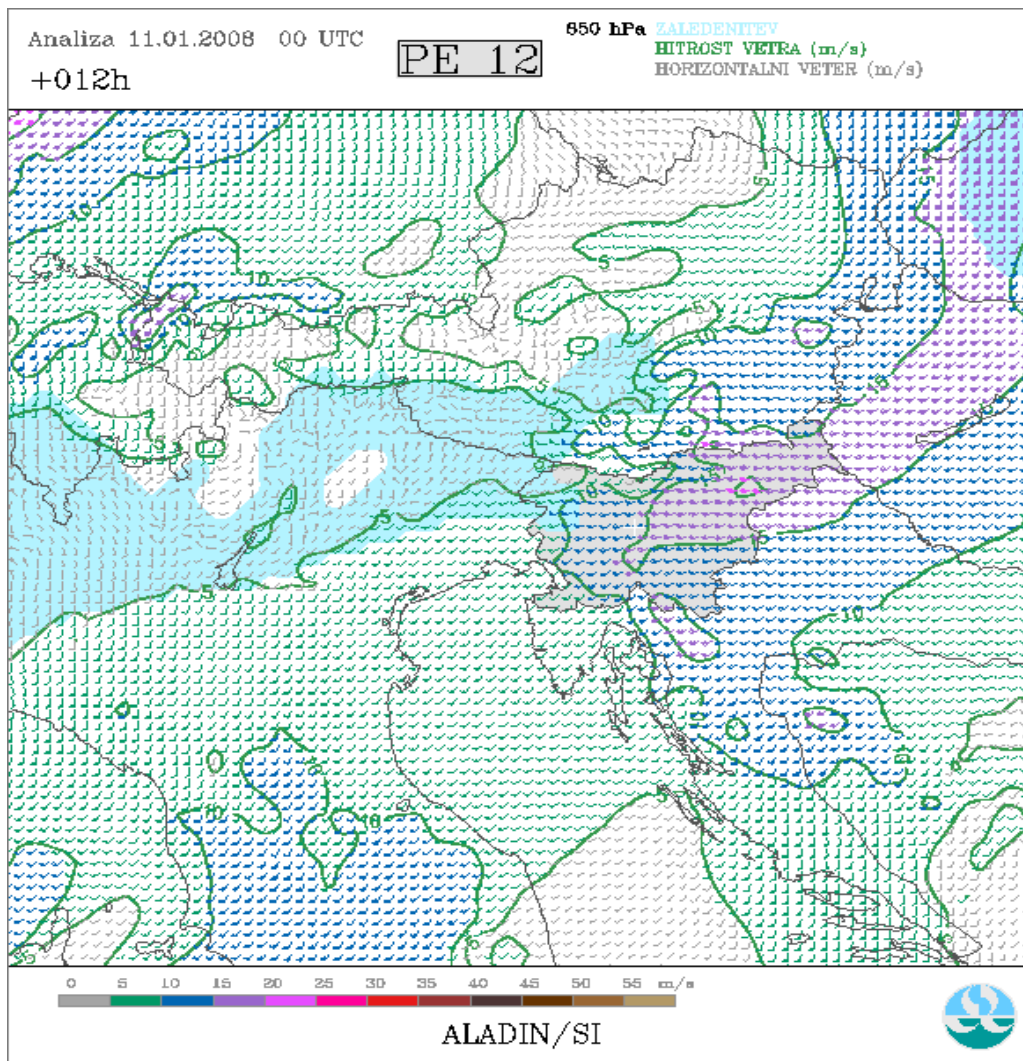
Slika 2:Vetrovno polje meteorološkega modela ALADIN za 11.01.2008 ob 12 UTC(*) – FL050

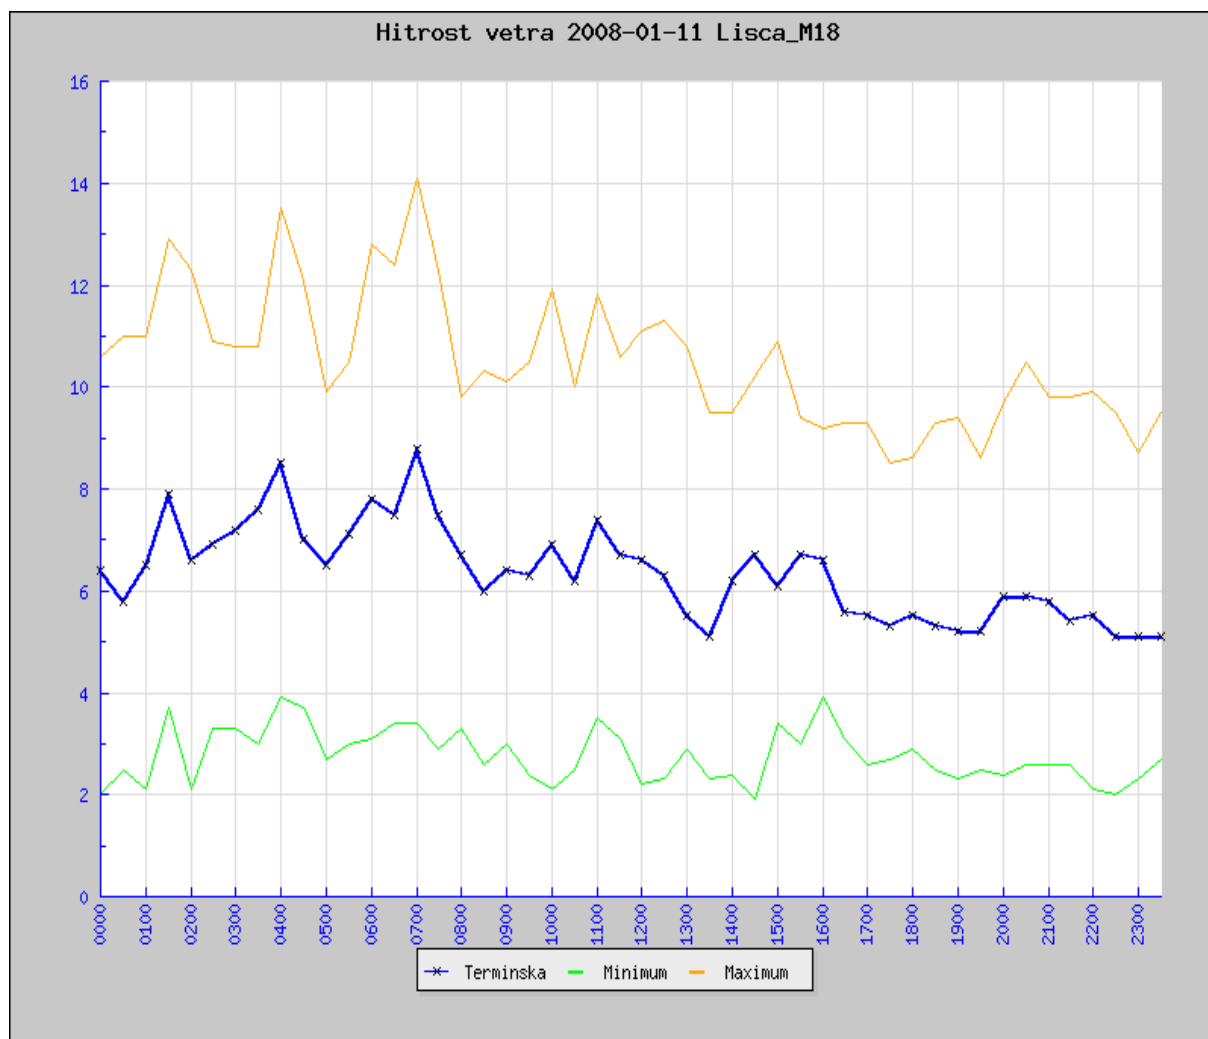
*Hitrost vetra 2008-01-11 Lisca_M18*

Niže na višini FL030 (Lisca 943 m) je veter pihal s hitrostjo 12 vozlov ter sunki do 25 vozlov.

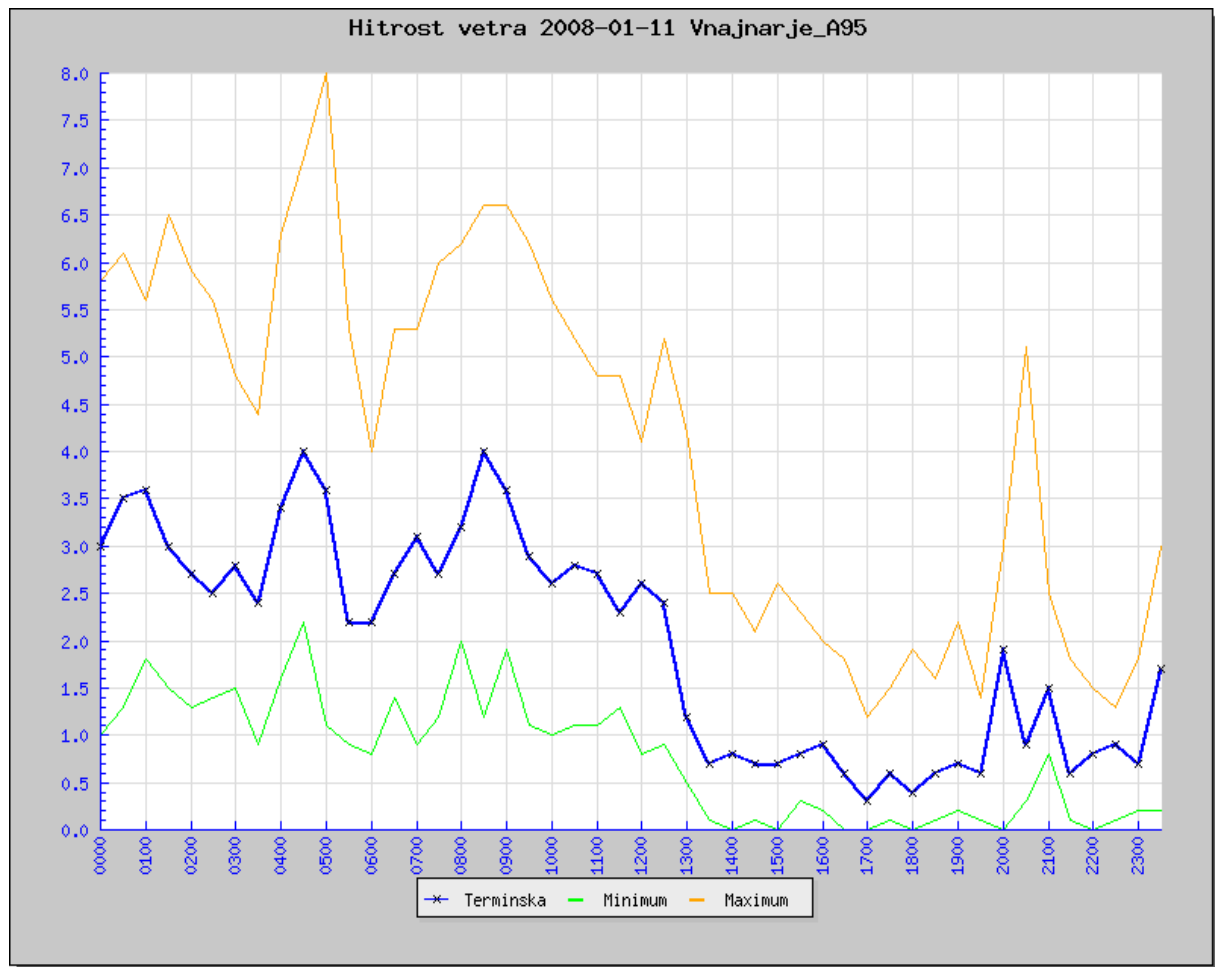
Hitrost vetra 2008-01-11 Vnajnarje_A95

Na višini FL020 (Vnajnarje 630 m) je veter pihal s hitrostjo 5 ter sunki do 10 vozlov.

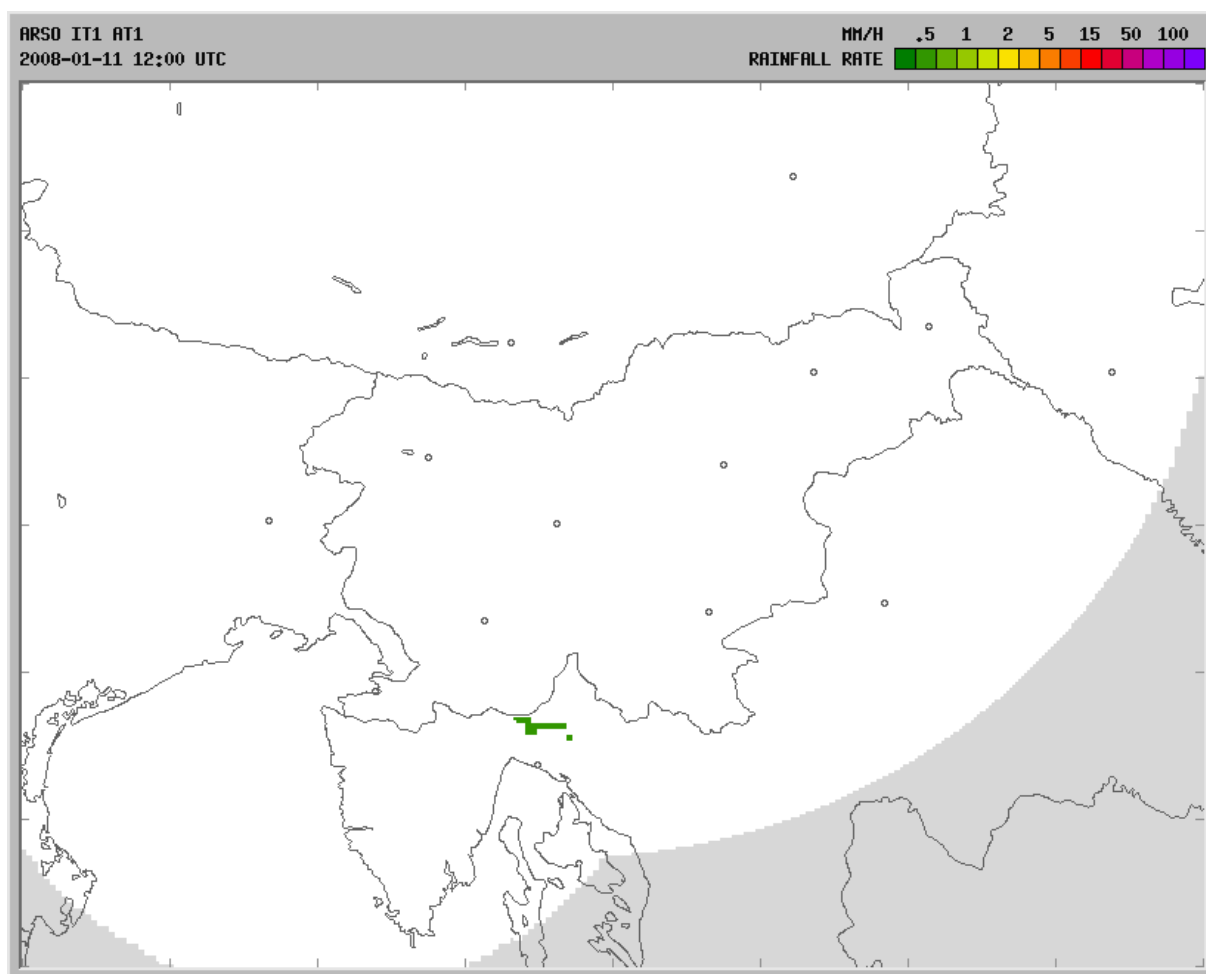
Radarska slika dne 11.01.2008 ob 12 UTC()*

V zahodni Sloveniji so se pojavljale padavine, pri čemer je bila meja sneženja na višini FL060. Padavine so bile šibke, tako da jih radar ni zaznal. Padavin v notranjosti ni bilo.

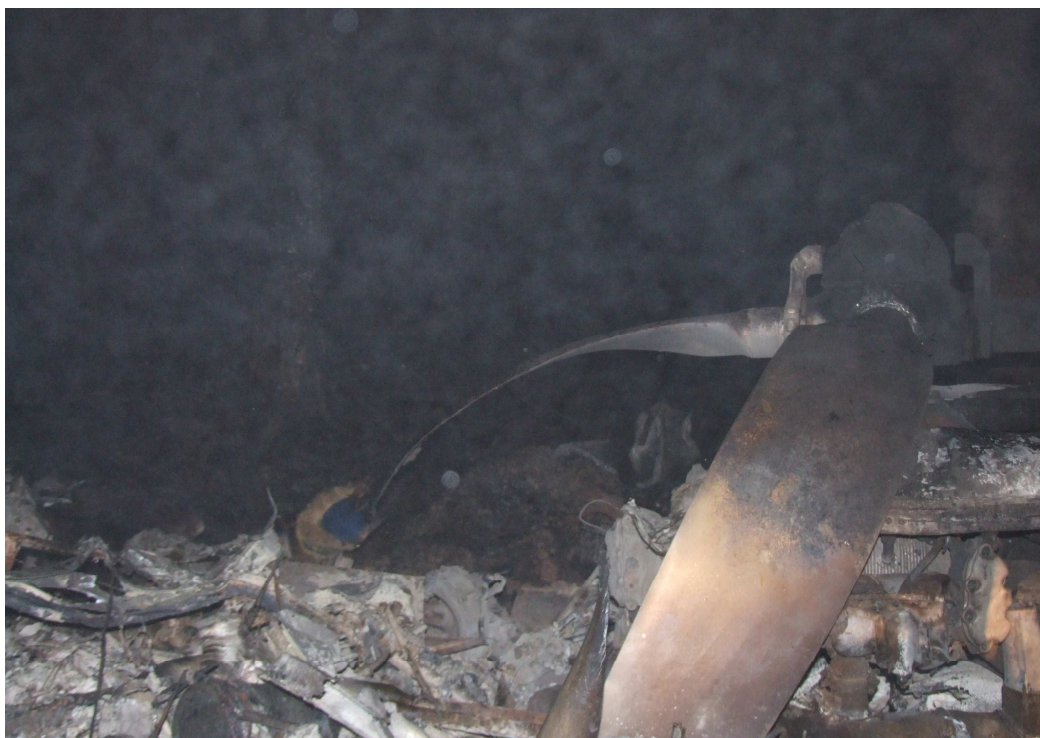
Slika 1: Razbitine letala na mestu nesreče 11.01.2008

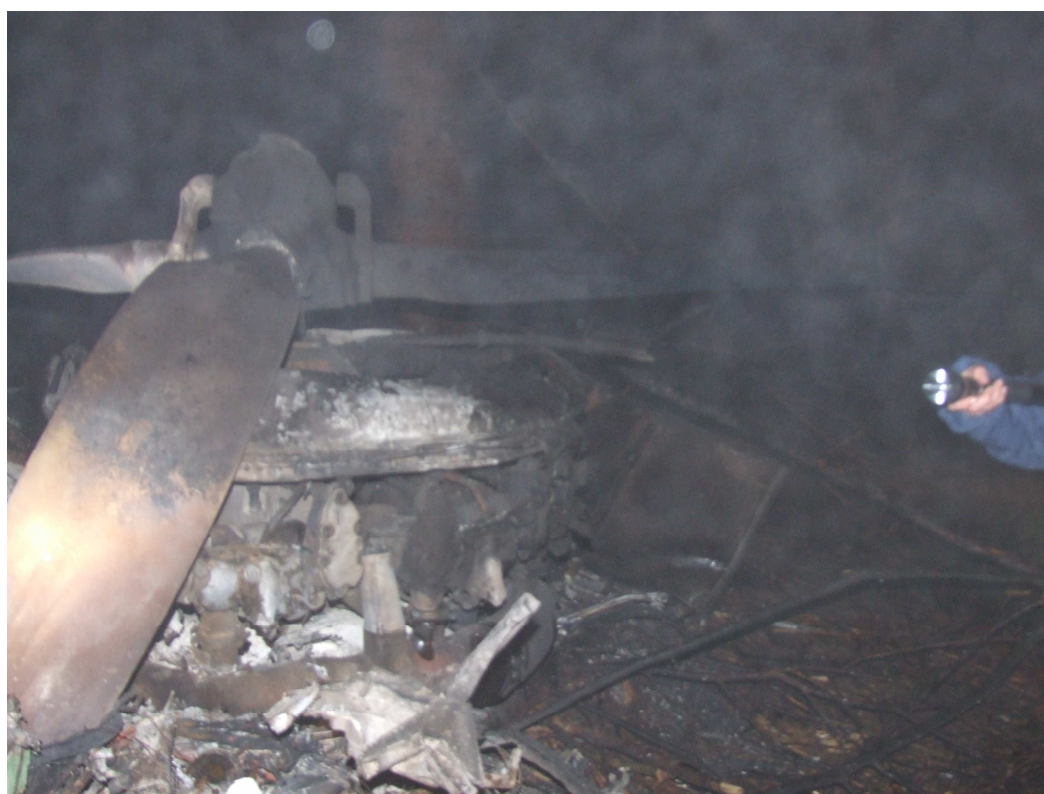
Slika 2: Razbitine letala na mestu nesreče 11.01.2008

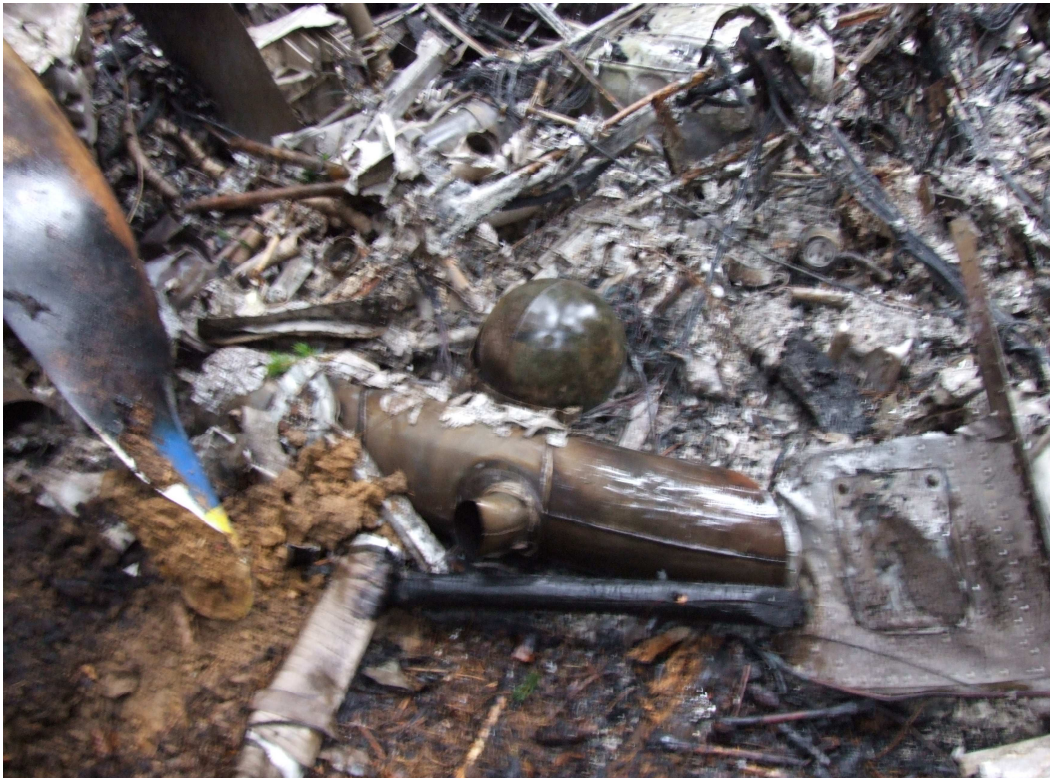
Slika 3: Razbitine letala z vidnimi posledicami požara na mestu nesreče

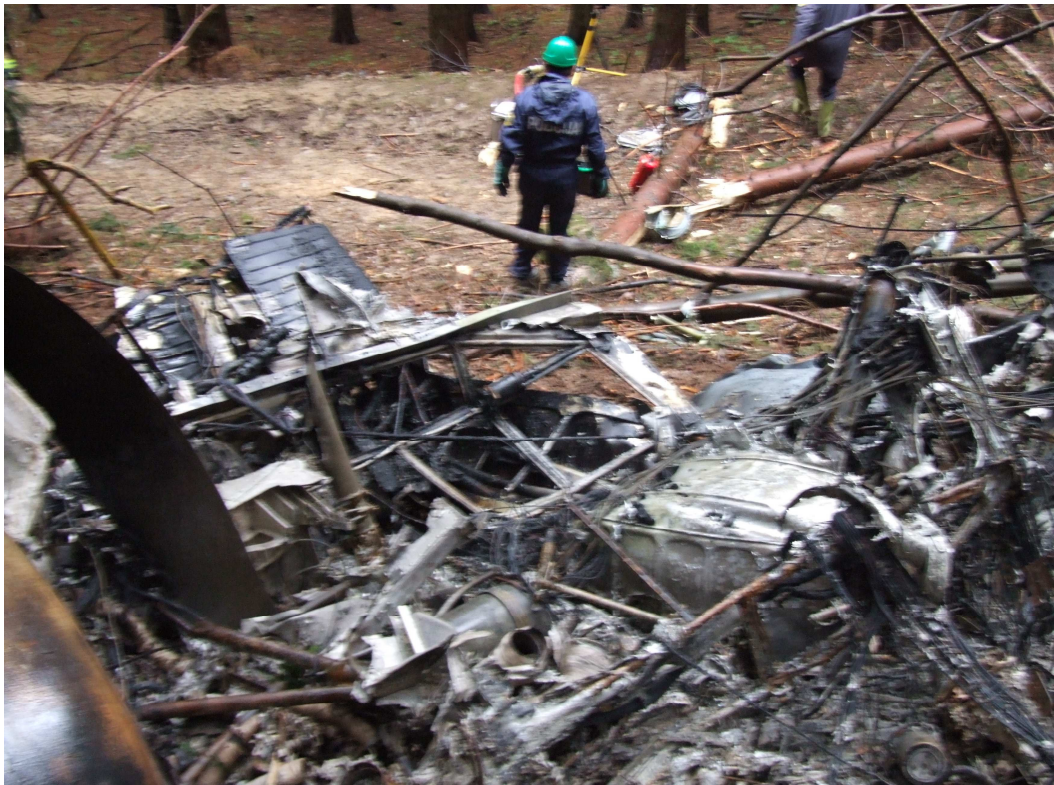
Slika 4: Skoncentriranost razbitin na mestu nesreče z vidnim ukrivljenim krakom propelerja motorja

- Raztresenost razbitin letala je bila skoncentrirana na mestu trčenja, tipična ukrivljenost krakov propelerja je izkazovala, da je ob trčenju motor deloval na moči za križarjenje, hitrost letala tik preden je izginilo iz radarskega zaslona je bila 125 vozlov.

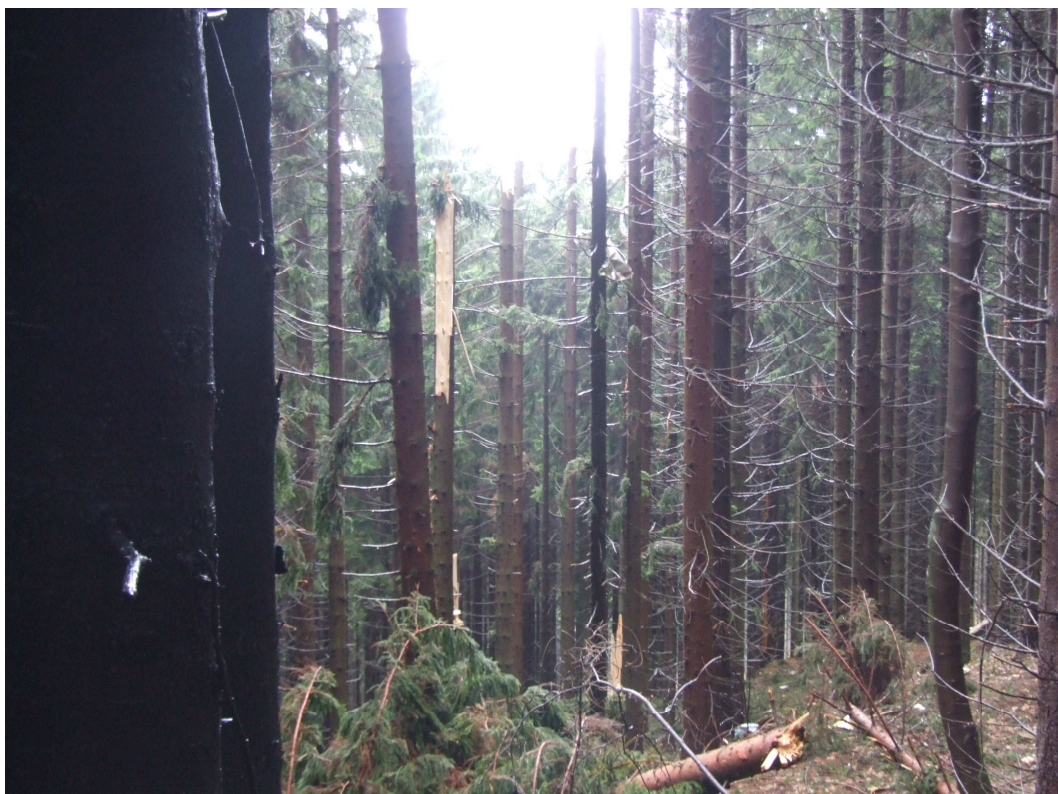
Slika 5: Poškodovana drevesa v smeri trčenja

Letalo je najprej trčilo v vrhove dreves in nato na pobočje hriba Javor. Pri trčenju je bilo skupno poškodovanih 16 dreves in manjša količina gozdne podrasti na mestu požara. Ostale škode ni bilo.

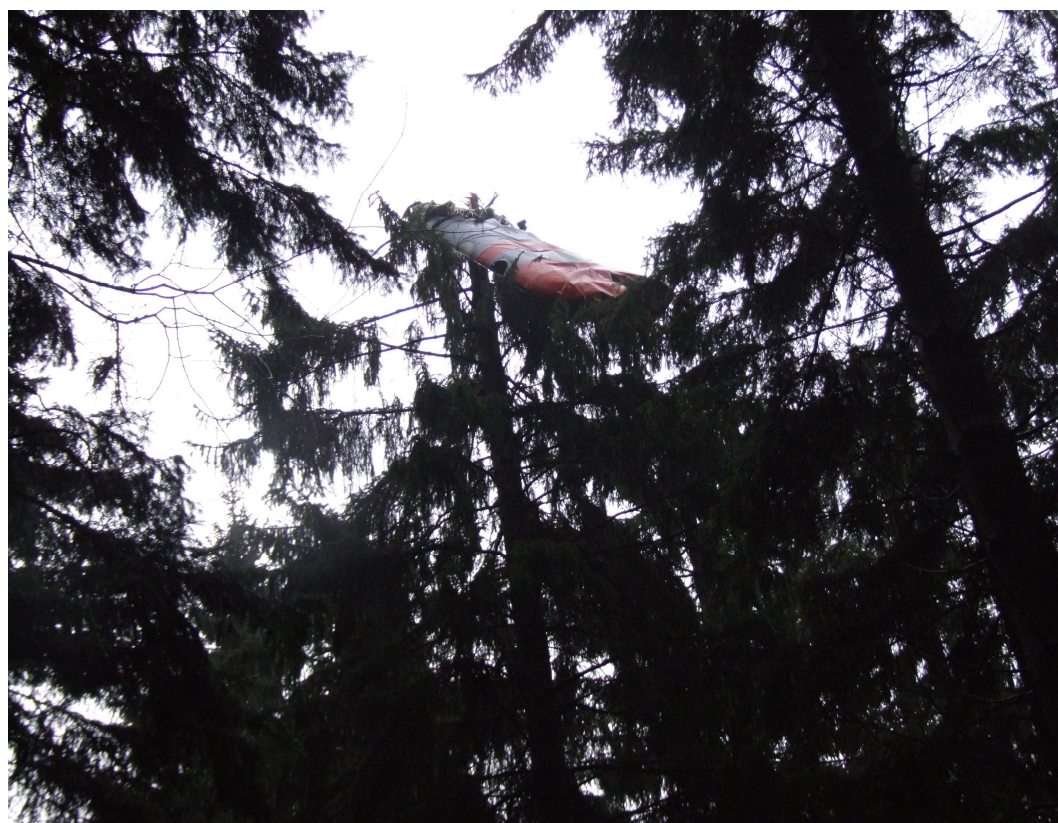
Slika 6: Del krila na drevesu v smeri trčenja

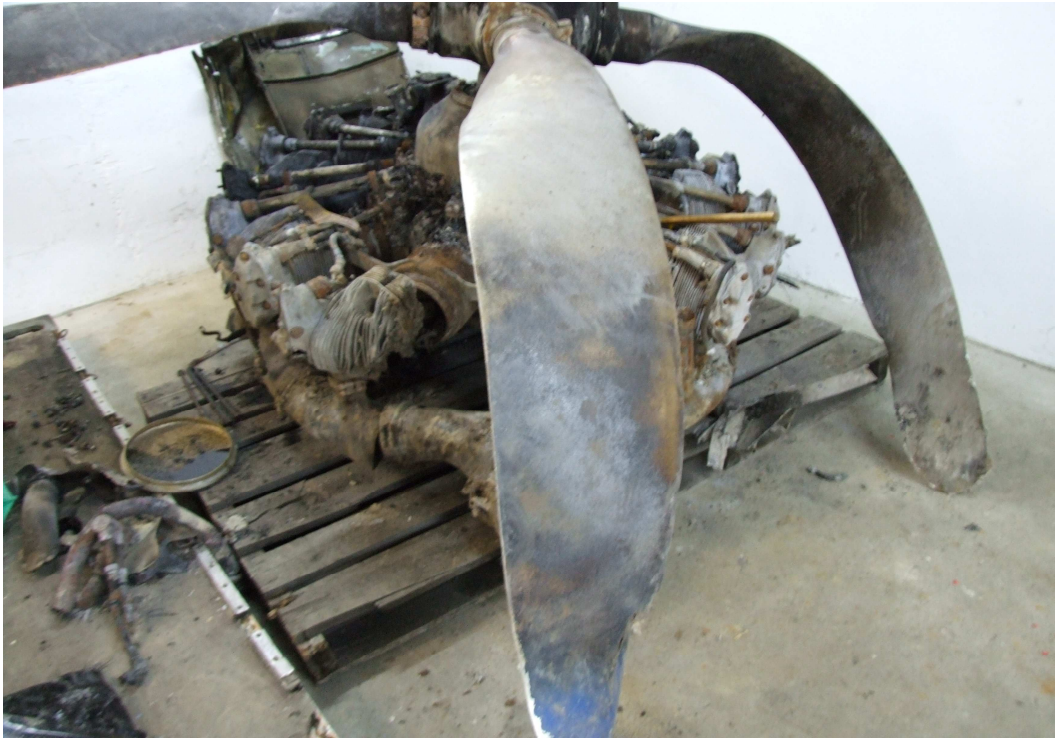
Slika 1: Preiskava motorja

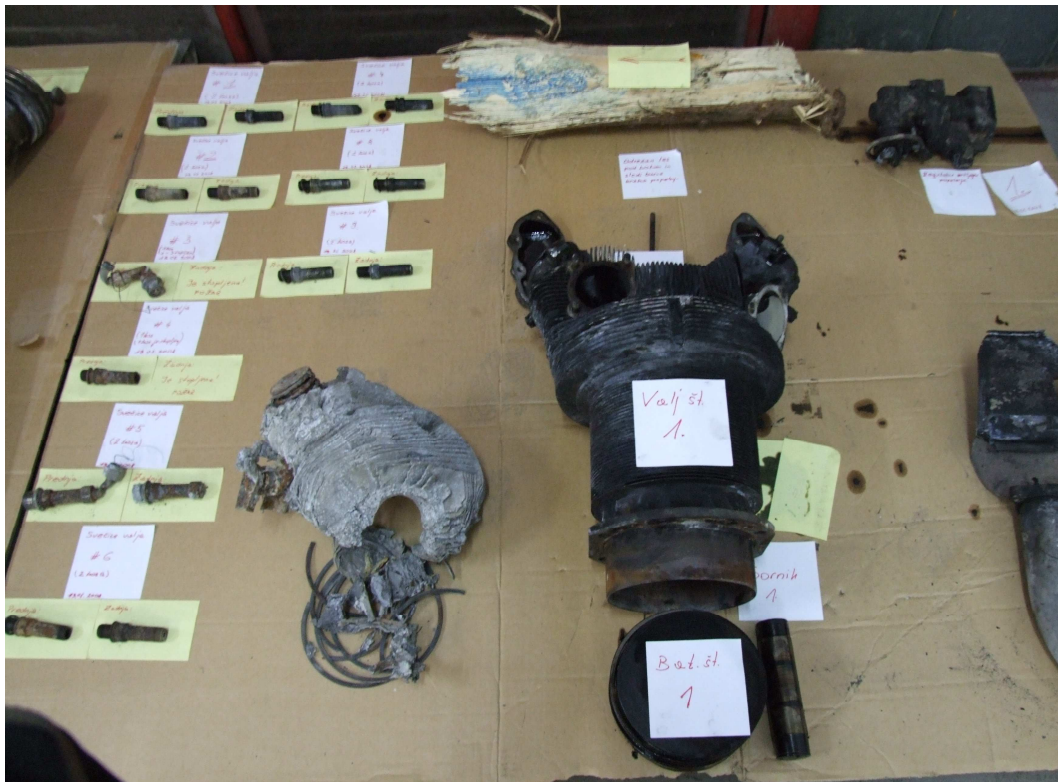
Slika 2: Preiskava delov motorja

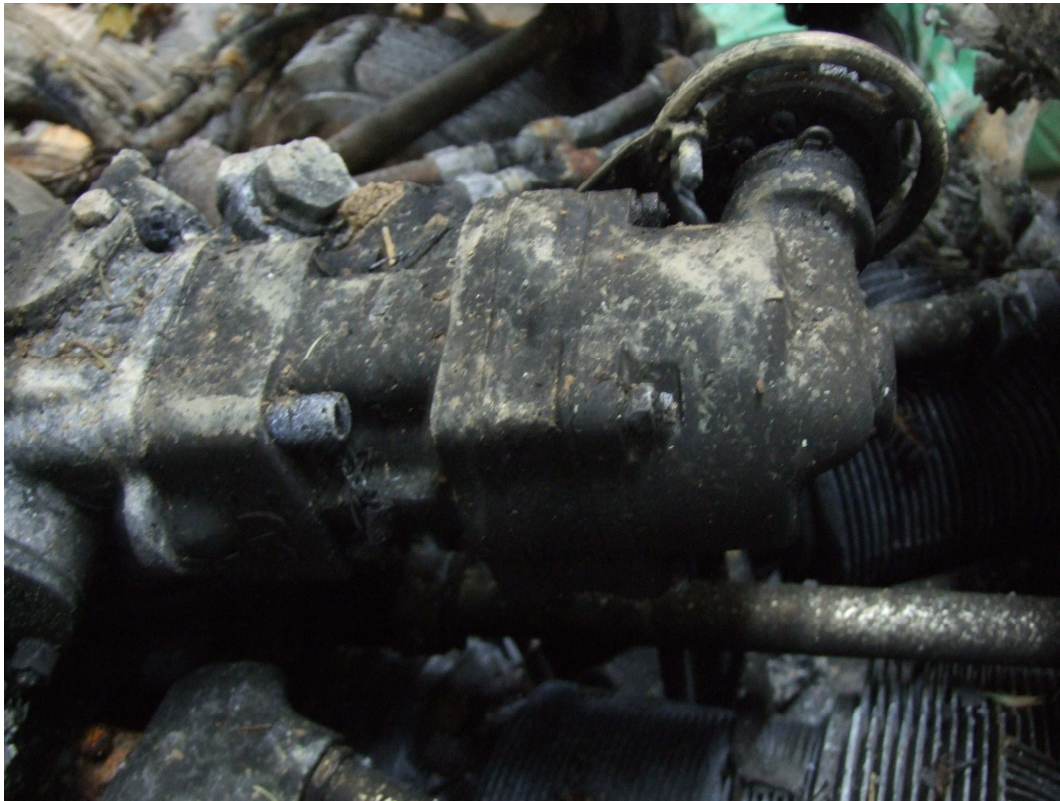
Slika 3: Regulator števila vrtljajev propelerja (ang. Speed Governor)

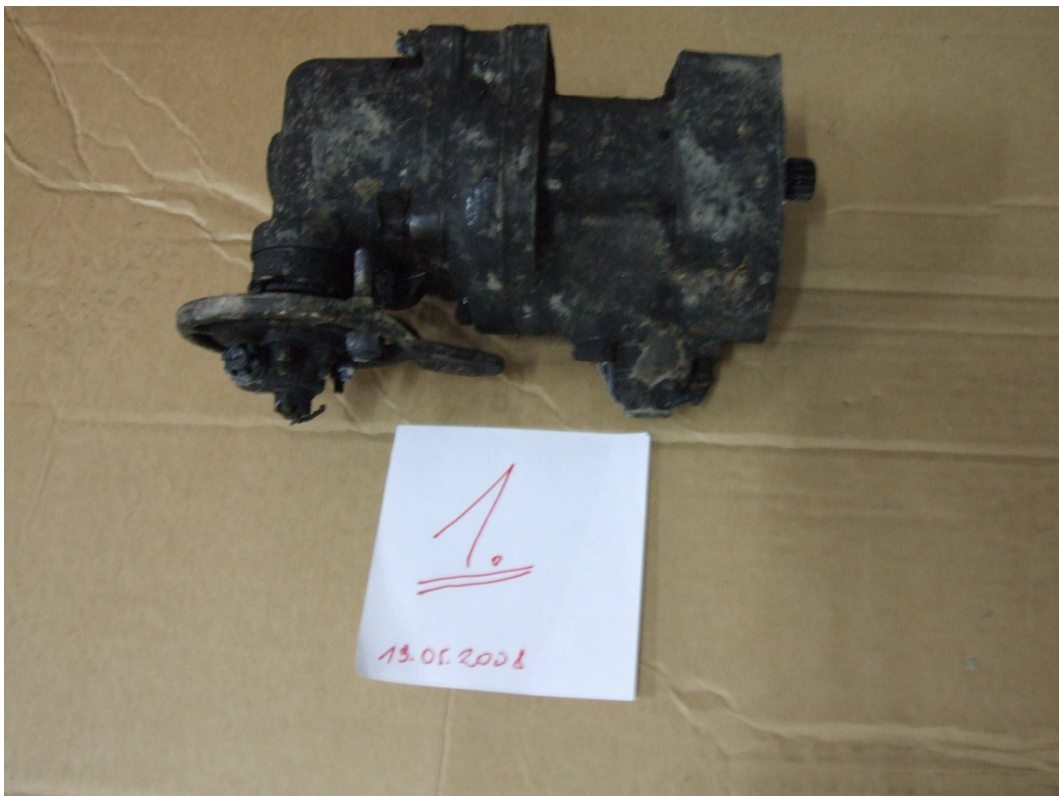
Slika 4: Regulator števila vrtljajev propelerja je bil v položaju za križarjenje

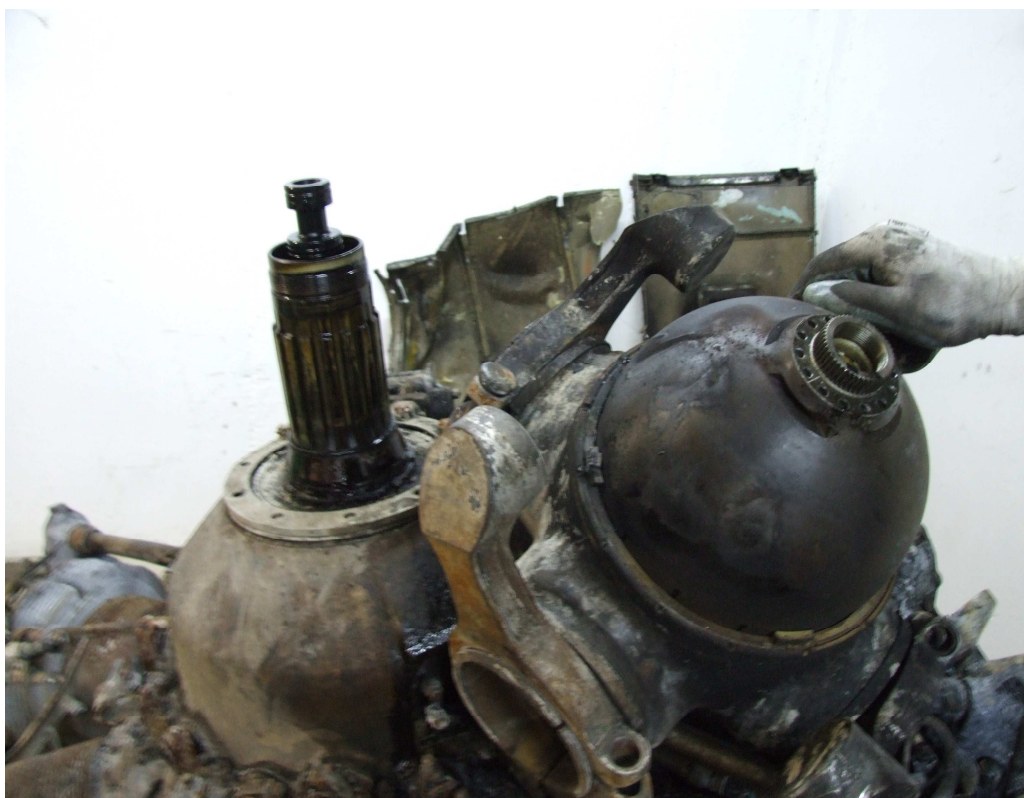
Slika 5: Preiskava propelerja

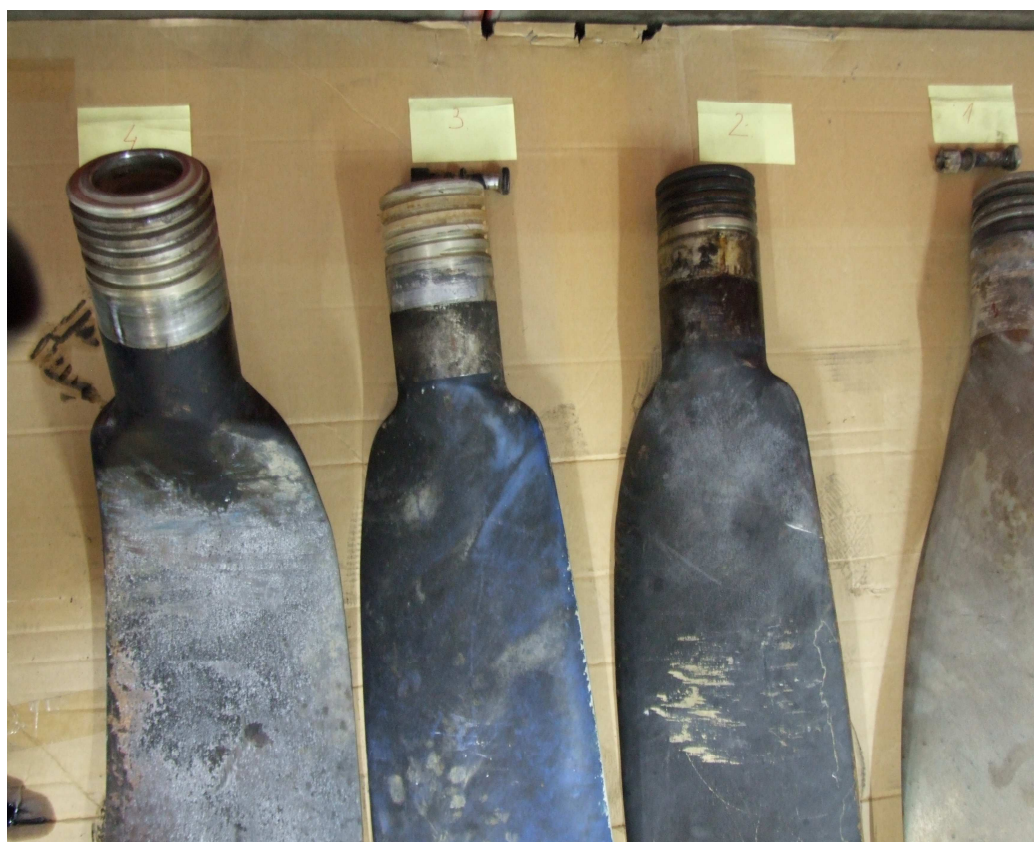
Slika 6: Preiskava krakov propelerja

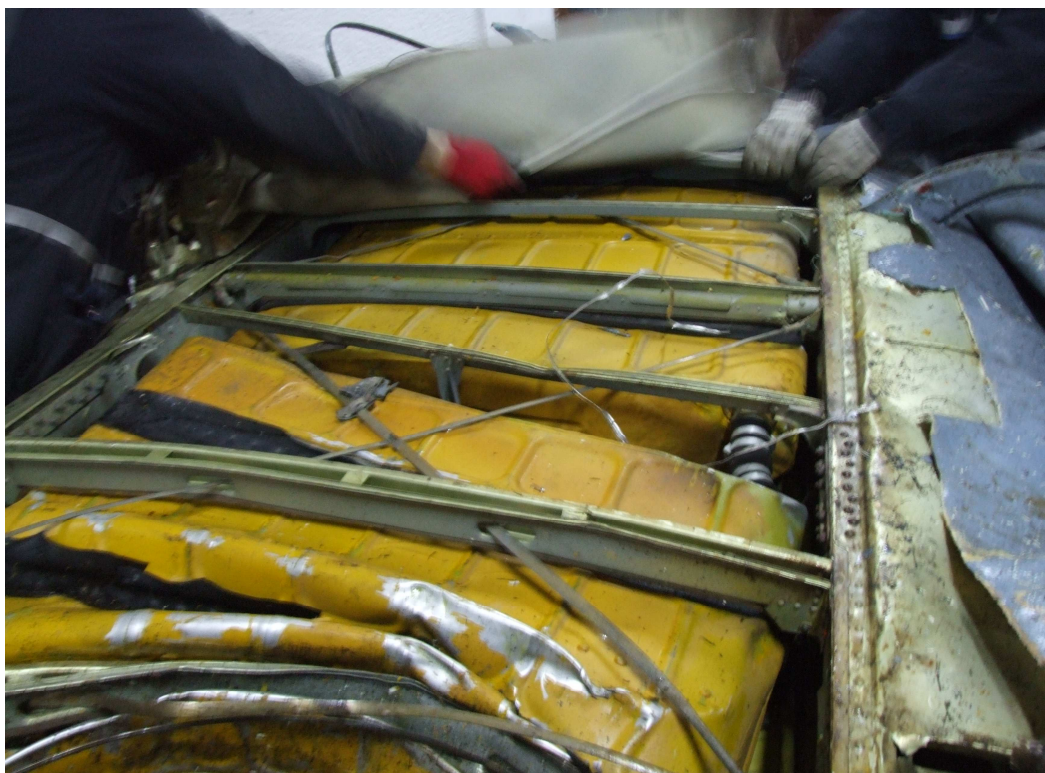
Slika 7: Preiskava kril in gorivnih rezervoarjev
