KONČNO POROČILO

Letalska nesreča

AN-2

Registrska oznaka HA-MKK

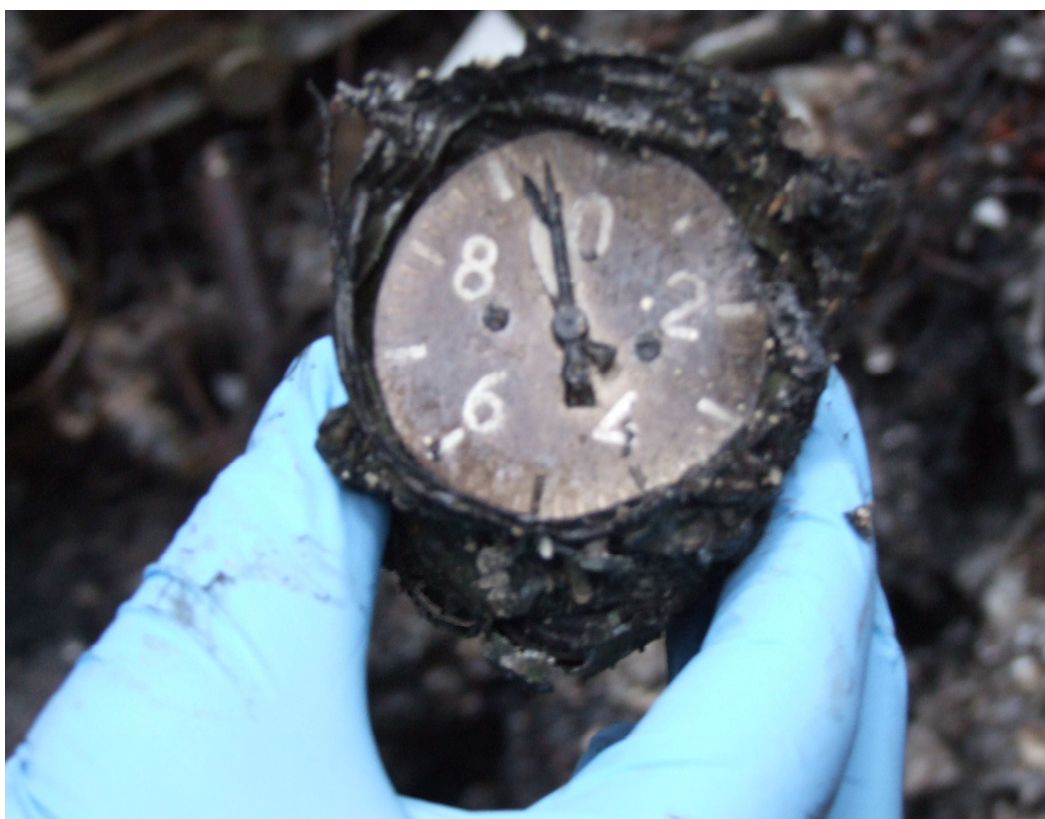
Slika 8: Metrični indikator višine
